세화고 석면해체·제거공사 설 계 설 명 회

- ◆ 공 사 명 : 세화고등학교 석면해체·제거 공사 설계용역
- ◆ 사 업 목 적 : 금회 석면해체 제거공사를 통해 학교시설을 개선하여 학생들이 보다 쾌적하고 편리하게 이용할 수 있도록 교육환경을 개선하고자 함.
- ◆ 공 사 위 치 : 서울 서초구 신반포로 56-7 세화고등학교)
- ◆ 공 사 범 위
 - 본관동 : 지하1층/ 옥탑층 천정 석면재 철거
 - 관리동 : 3층~5층 천정 석면재 철거
- ◆ 공 사 기 간 : (약 7일) 석면제거: 약 3일
- ◆ 공 사 면 적
 - 석면재면적: 약 403.53m²
(석면텍스: 403.53m²)

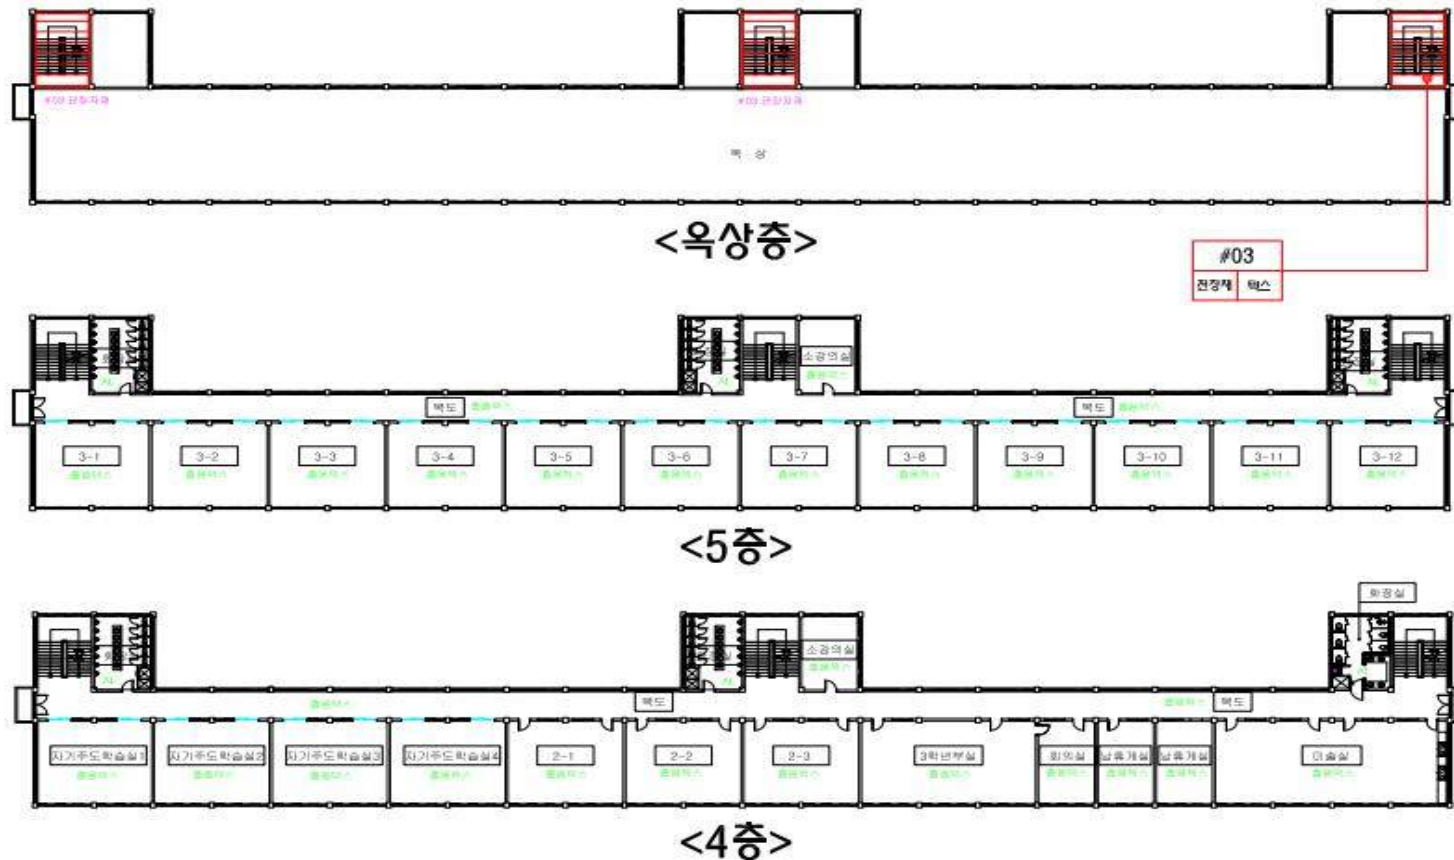
2. 공사범위(본관동 옥탑층)

[석 면 지 도]

세화고등학교 [4층, 5층, 옥상층]

| 시료 번호 | 시료 채취 위치 | 시료 성상 | 석면함유 균질구역 | 석면종류(%) | 석면면적(m ²) | 위해성평가 결과 | 관리방안 |
|---|---|---|---|---|---|---|---|
| #03 | 옥상층 계단실 | 천장재 (텍스) | 옥상층 계단실1, 계단실2, 계단실3 천장재 | 텍스텐, 3-5% | 82.41 m ² | - | - |

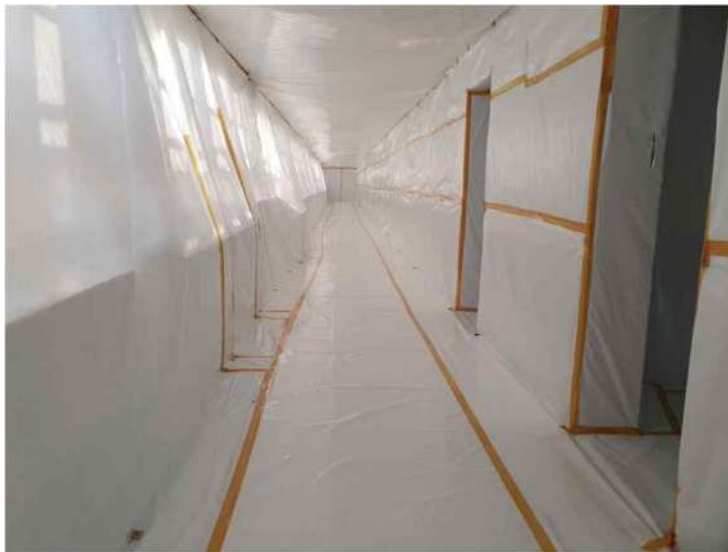
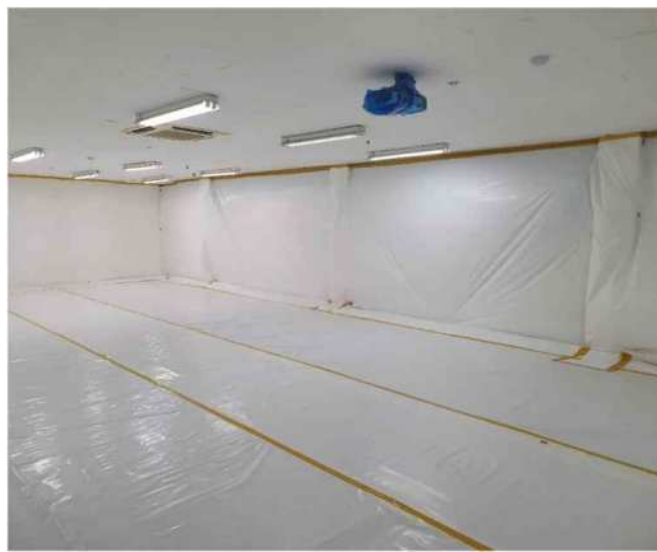
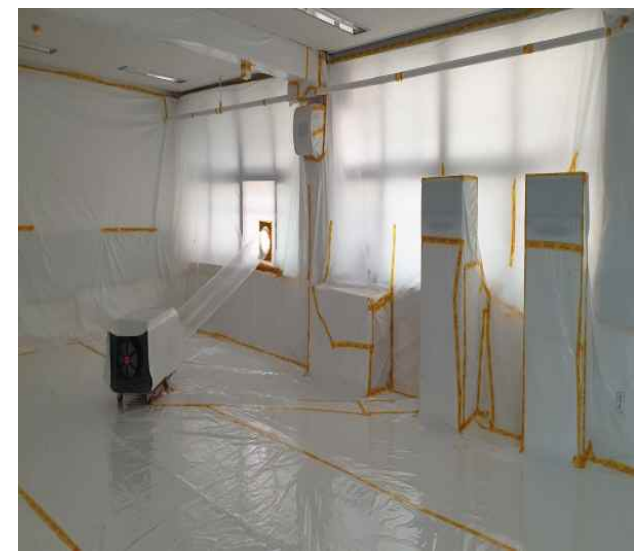
4.1) 석면철거 전 (비닐 보양)

바닥 0.15mm이상(2겹), 벽면 0.08mm 이상(2겹)의 두께인 폴리에틸렌 비닐시트 보양

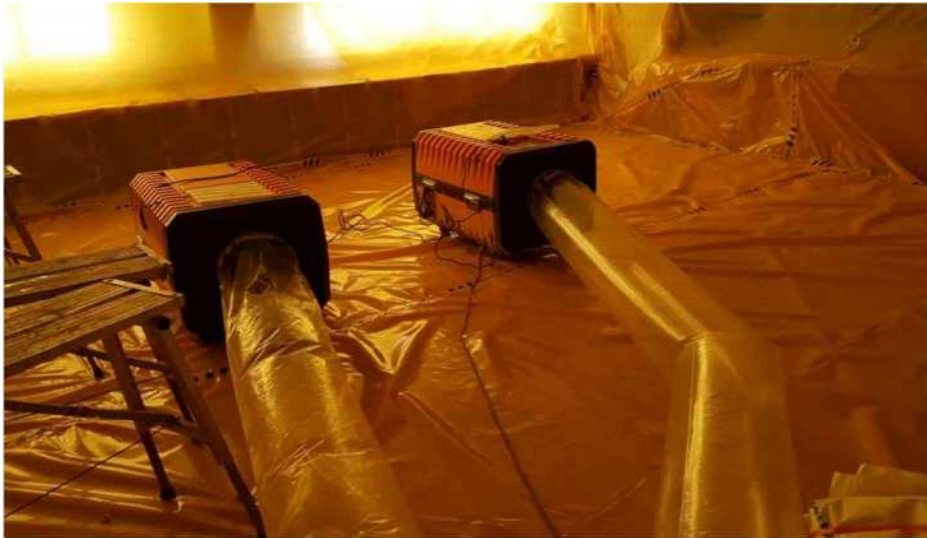
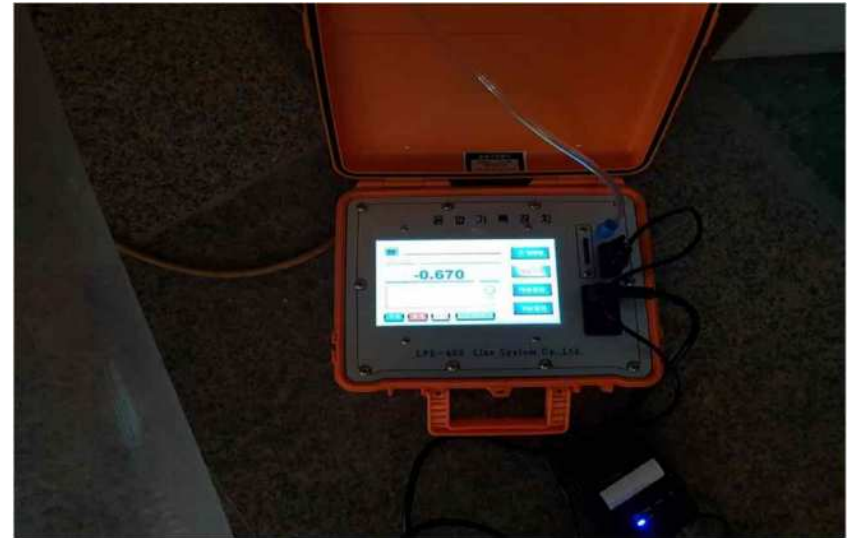
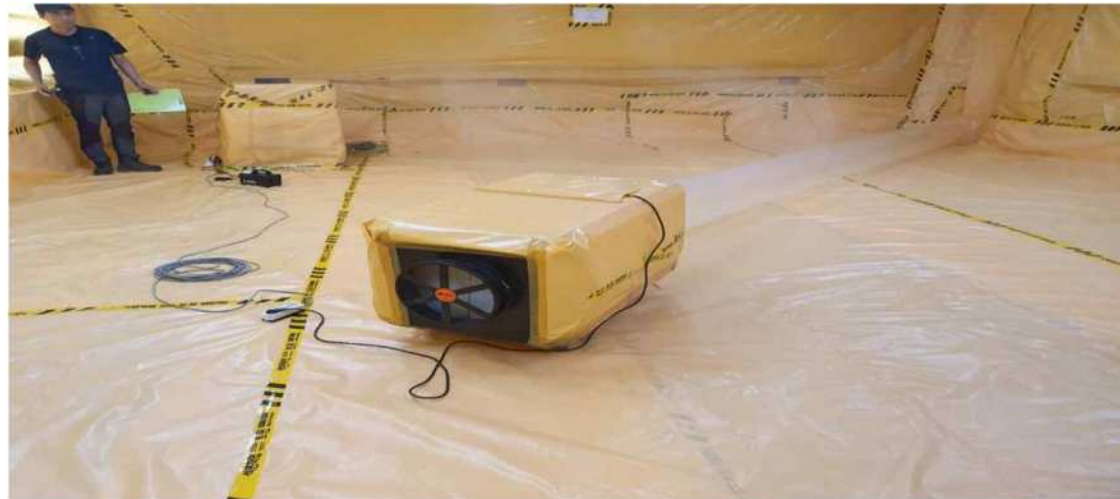
6.1) 석면텍스 철거작업(준비-음압상태 확인)

음압이란? 작업장소와 외부와의 압력차로 $-0.508\text{mmH}_2\text{O}$ 유지 필요

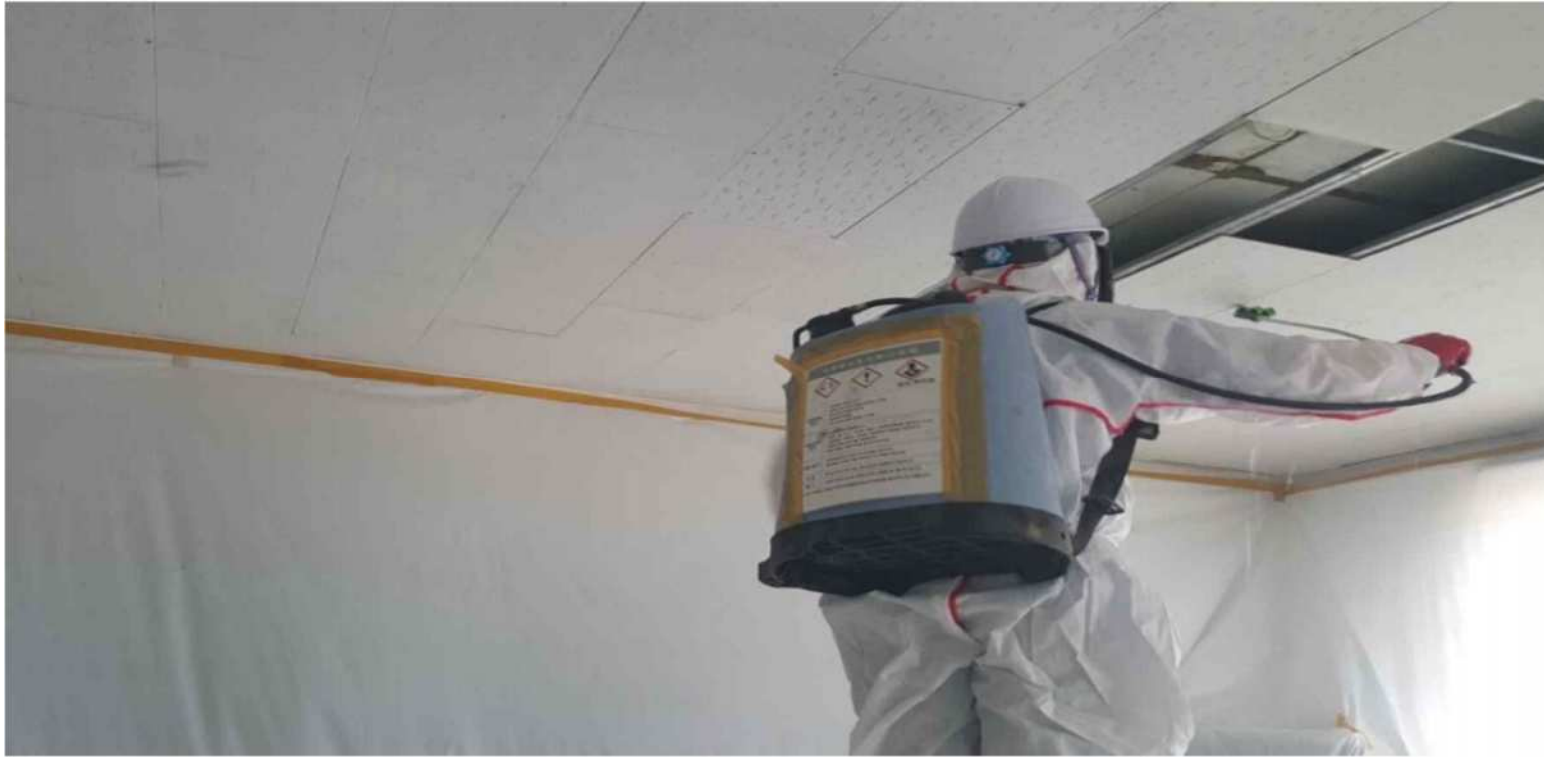
6.2) 석면텍스 철거작업(준비-습윤작업)

- 석면분진의 흩날림 방지를 위하여 습기 유지
- 작업 중에도 계속해서 습윤 상태가 유지

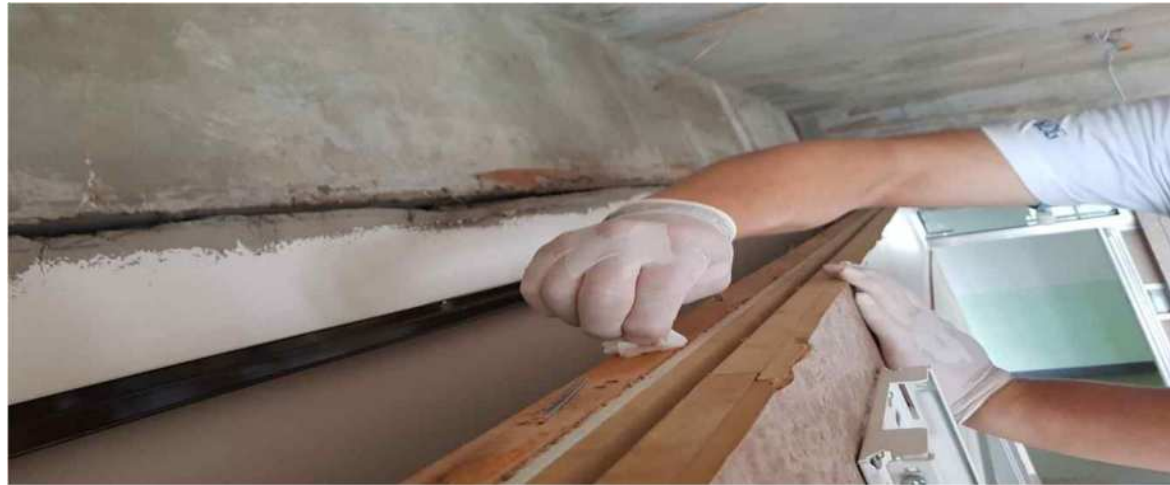
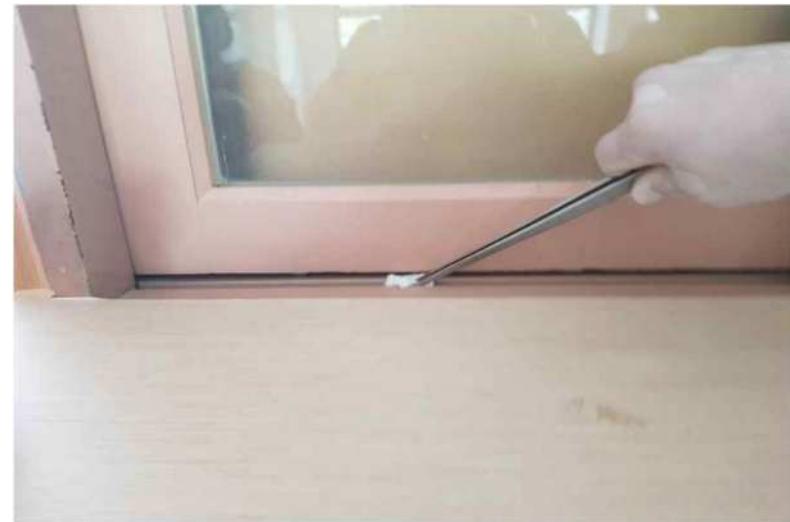
8.2) 잔재물 조사 (석면조사기관)

- 석면의심 먼지 및 시료채취

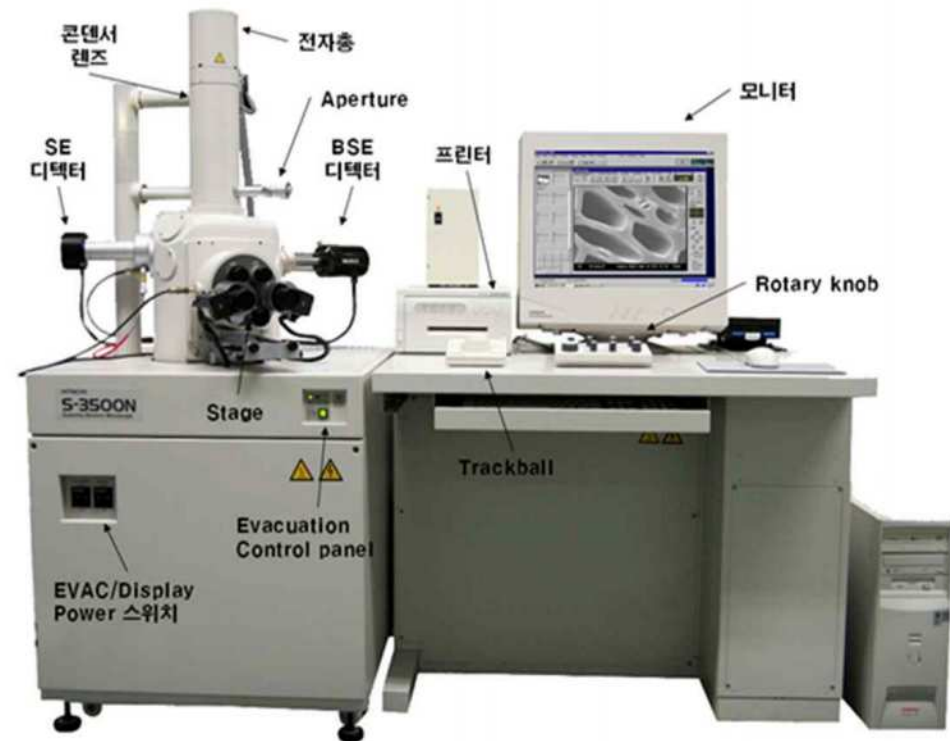
8.3) 모니터단, 감리단 현장확인 및 잔재물 조사

- 석면공사후 정밀청소 완료 후 석면조사기관 (모니터단 포함) 확인 중 **석면 의심** 시료 발견시 시료 채취
- 물티슈 등을 이용한 바닥 및 문틀, 사물함 등 시료 채취
- 시료 석면 분석(전자현미경) 이후 석면 불검출 시 모니터단의 확인 완료 후 집기 재설치 및 공사 완료
